# **Plan Hidrológico de la Demarcación Hidrográfica de las Illes Balears**

## **Revisión de tercer ciclo (2022-2027)**

# **ANEXO 8 ESTADO DE LAS MASAS**

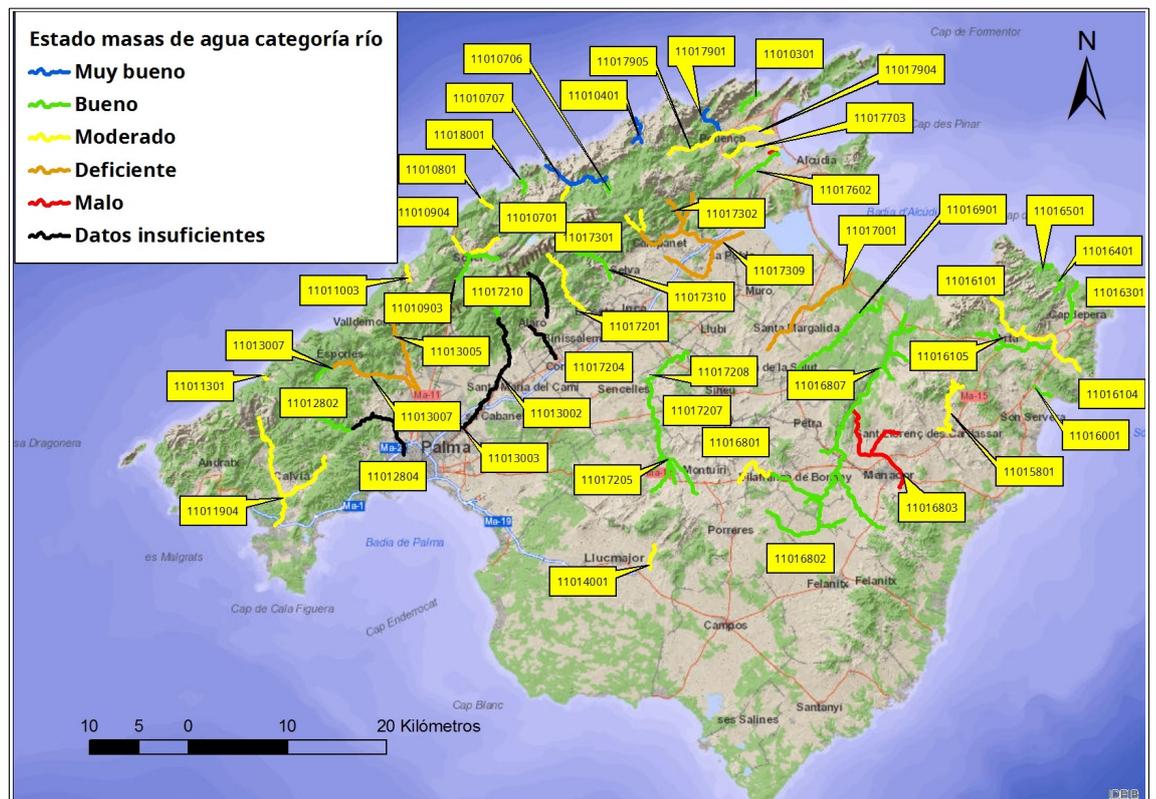
Figura 1. Estado de las masas de agua de categoría ríos de Mallorca.

En las siguientes figuras se ha representado el estado ecológico de las masas de agua de categoría ríos con indicación del código de la masa. Para aquellas masas en las que no se dispone de estado ecológico pero se dispone de estado químico, se ha representado la masa como si estuviera en estado bueno (color verde).

El estado total viene definido por el peor de los dos estados (ecológico / químico). El estado de aquellas masas que disponen de más de una estación viene definido por el peor valor recogido. Y en aquellas masas en las que no se pudo evaluar el

estado de la estación por encontrarse seca, pero se dispone de evaluación del estado en el segundo ciclo, se ha mantenido el estado del segundo ciclo.

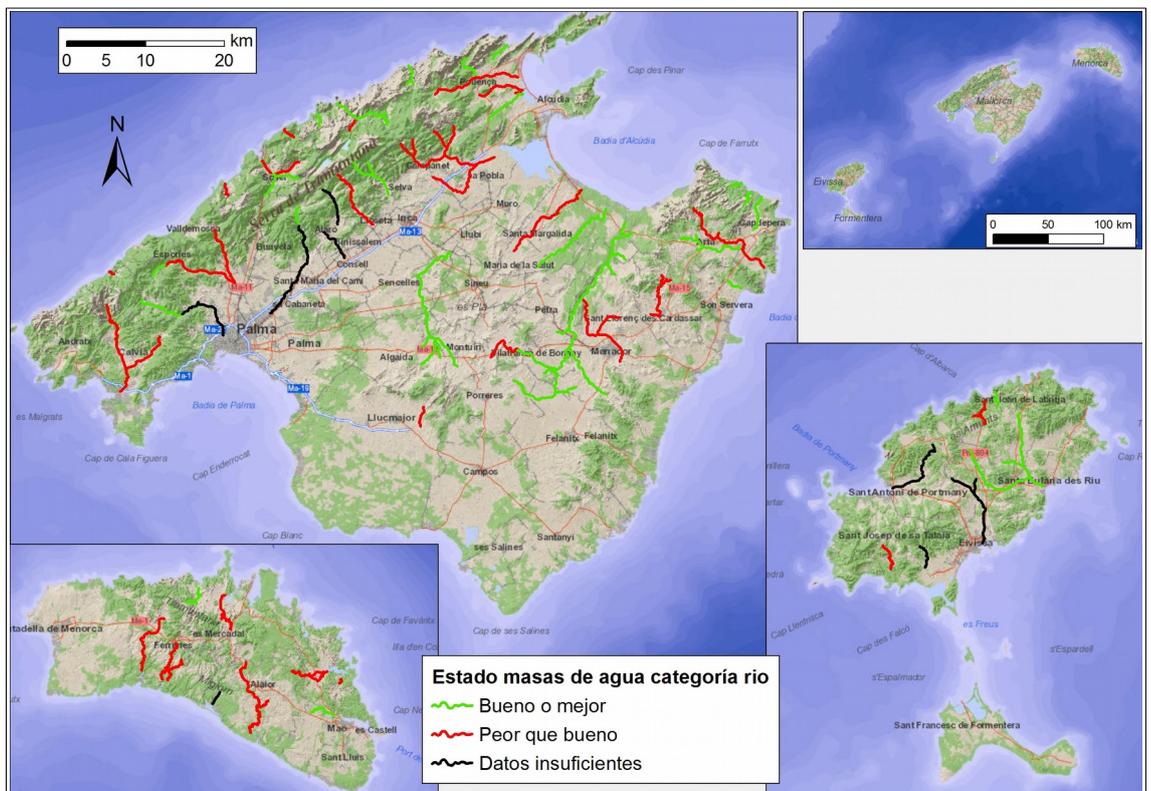
Figura 4. Estado global de las masas de agua de categoría ríos.

En la siguiente tabla y en la figura 4 se presenta el estado global adoptado para las masas de categoría ríos de la Demarcación.

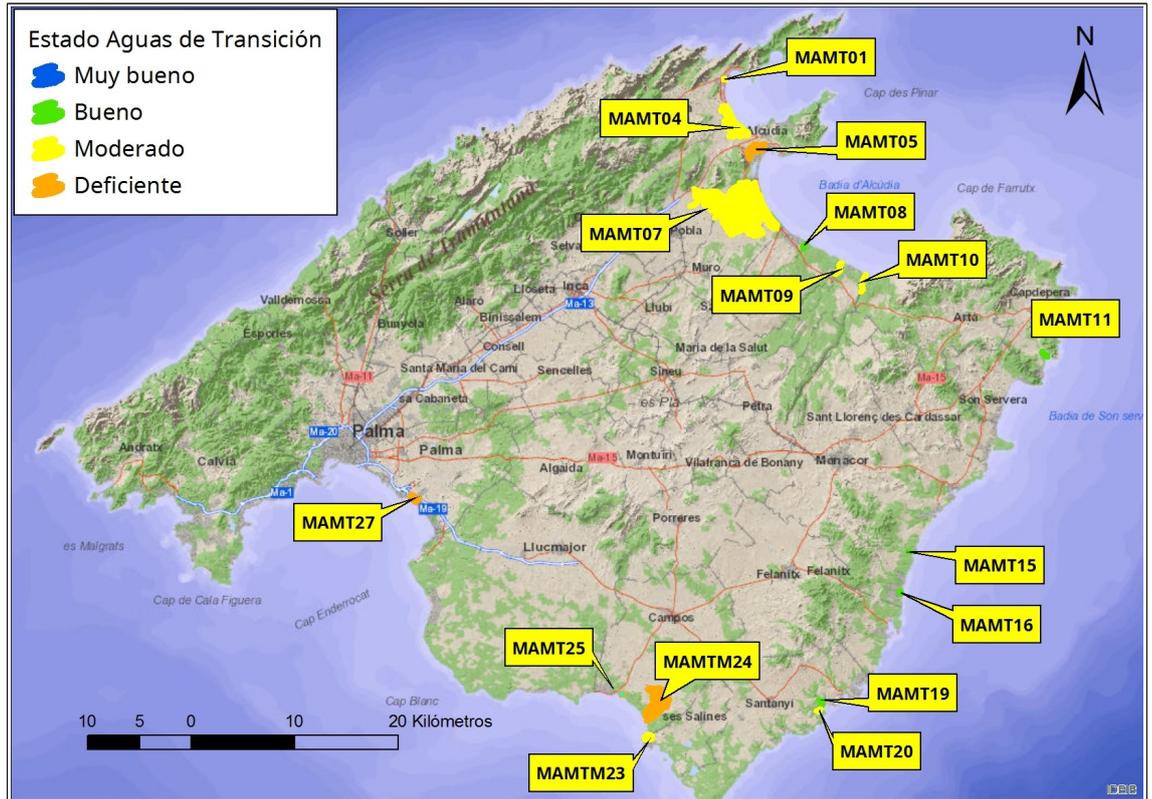
Figura 5. Estado de las masas de aguas de transición de Mallorca.

En las siguientes figuras se muestra el estado de las masas de transición por islas. En el caso de las masas de transición que no alcanzan el buen estado químico (Prat de Morella y Gola del torrent de Trebalúger) se representa la masa como en estado moderado. Para el resto de las masa el estado representado se corresponde con el estado ecológico evaluado.

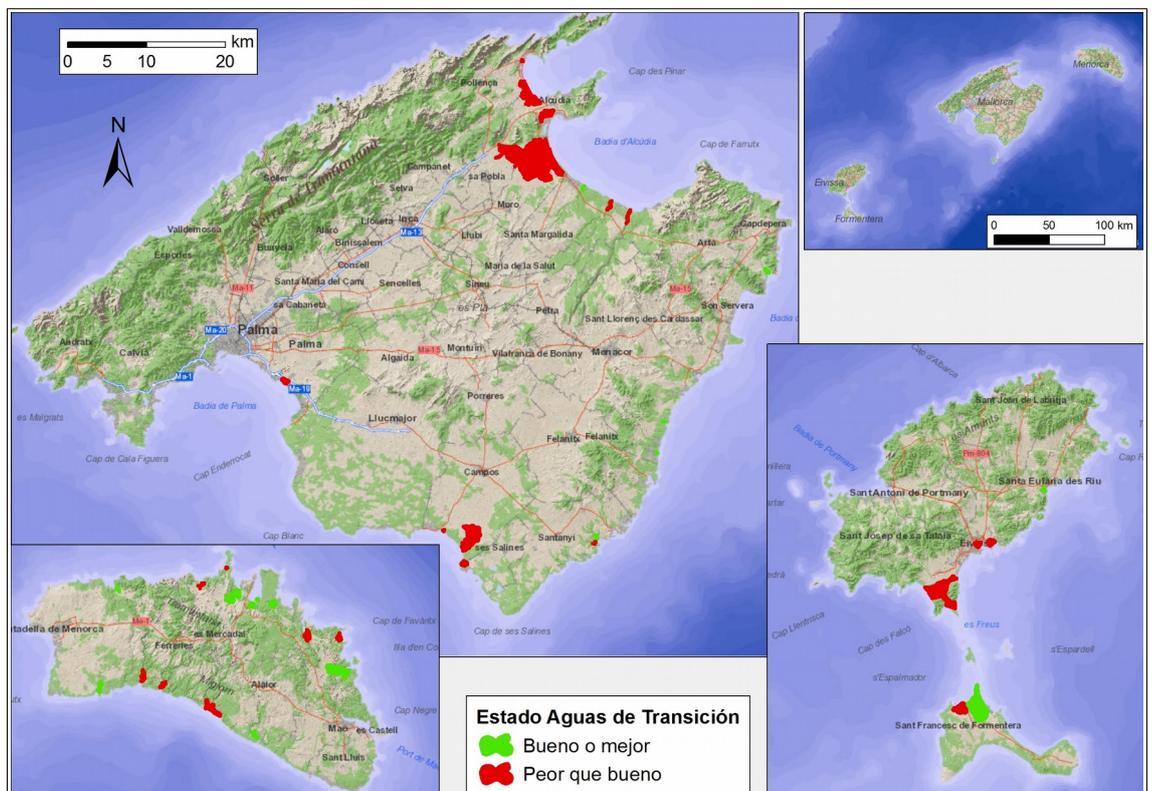
Figura 8. Estado global de las masas de aguas de transición.

La siguiente figura muestra el estado global de las de las masas de transición naturales y muy modificadas de la Demarcación.

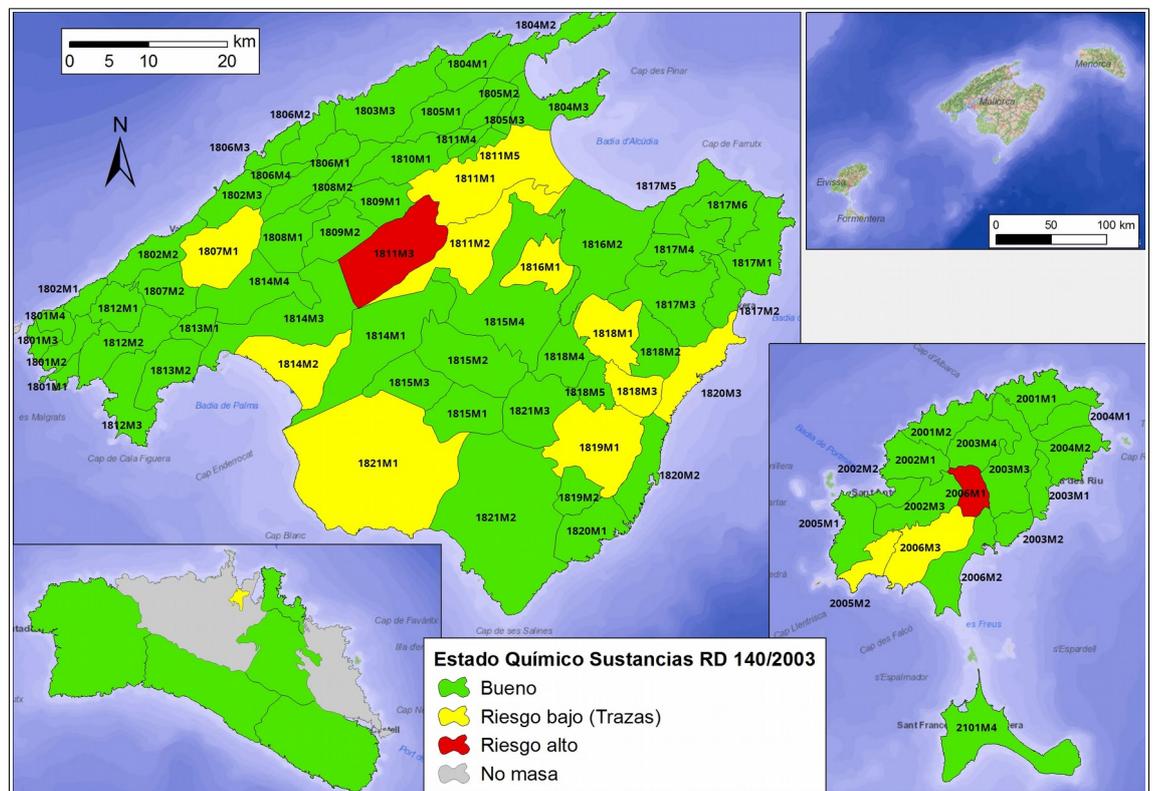
Figura 22. Presencia de metales pesados y compuestos orgánicos en las masas de agua subterránea.

Los datos indican que solamente dos de las masas de la Demarcación (una en Mallorca y otra en Eivissa) presentan concentraciones en otras sustancias químicas que superan el límite de potabilidad y en consecuencia deben ser consideradas en riesgo alto de no alcanzar el buen estado químico por presencia de otras sustancias. Por otro lado, en otras 13 masas se detectan trazas y se considera que están en riesgo bajo y pueden considerarse en buen estado. En ningún caso, estas masas deben considerarse en mal estado, ya que la afección por este tipo de sustancias es local.

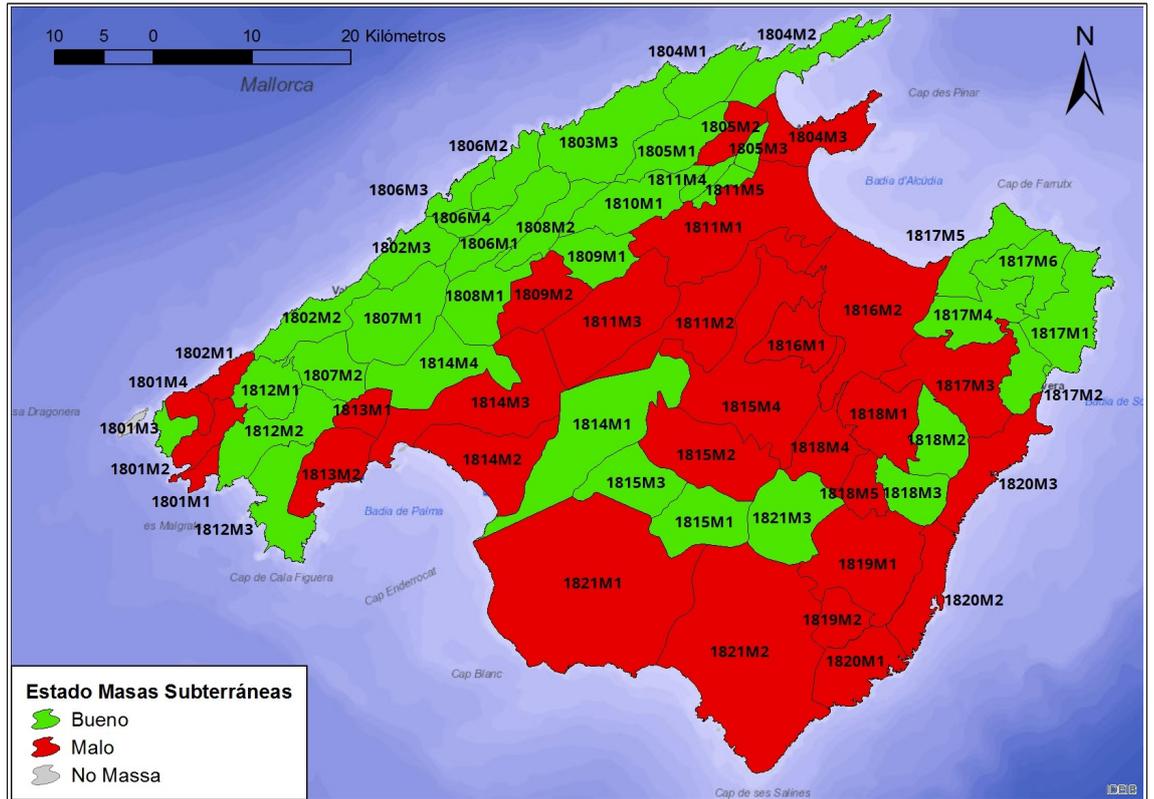
Figura 27. Estado integrado de las masas de agua subterránea de Mallorca.

El estado de la masa de agua subterránea viene determinado por el peor de los estados cuantitativo o químico.
