PROYECTO DE ACTUALIZACIÓN DEL PLAN DE RESTAURACION DE LA

CANTERA SES VINYES (Nº 180)

SOLICITUD PARA LA DETERMINACIÓN DEL ALCANCE DEL ESTUDIO DE IMPACTO  
AMBIENTAL

PETICIONARIO: EXCAVACIONES HERMANOS RIERA CANALS, S.L.

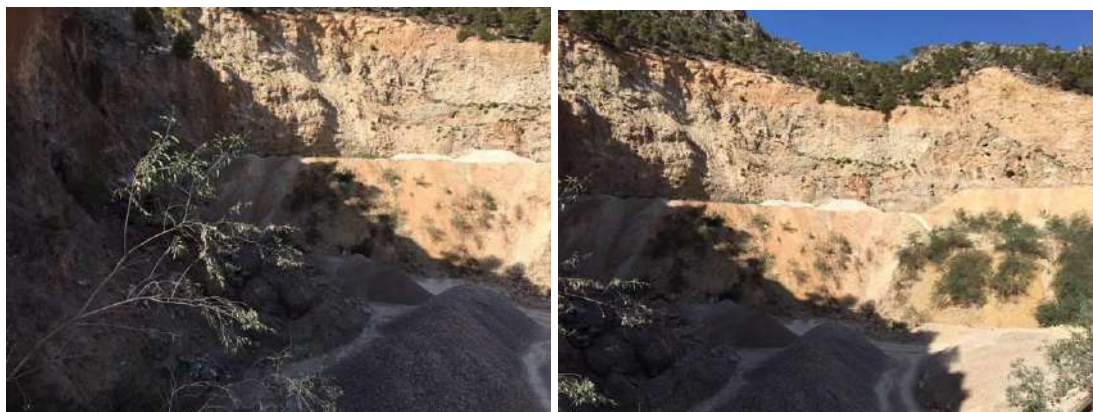
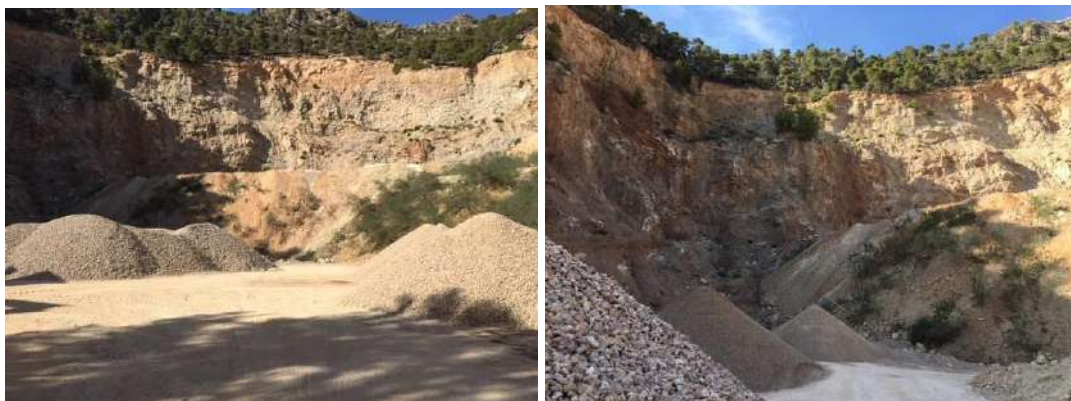
Fig 5. Imágenes del estado actual del relleno iniciado

Se está realizando la aportación de material en la parte más baja llegando prácticamente hasta la cota 160 para poner al mismo nivel toda la plaza de la zona de trabajo. Siempre se deja una distancia de 20 m a los taludes afectados, que será rellenada al aportar el material a la capa superior. El acceso a la cantera hasta esta plaza central tiene una pequeña pendiente del 5%.

Esta fase no se ha finalizado, pero se encuentra bastante avanzada.

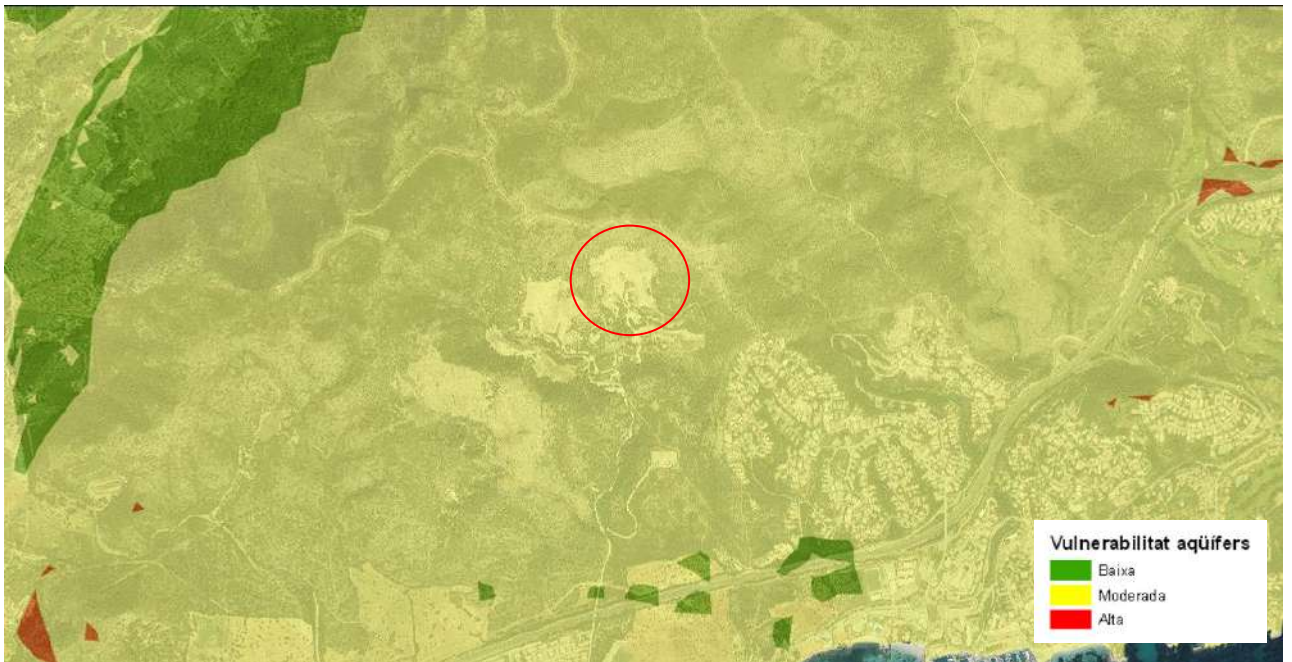
Fig 23. Mapa de vulnerabilidad de acuíferos. Fuente: IDEIB

No se prevén acciones de proyecto que vulneren el estado actual del acuífero. No obstante, se considerarán las medidas correctoras y protectoras oportunas y que figurarán en el plan de vigilancia ambiental para la prevención de afecciones.

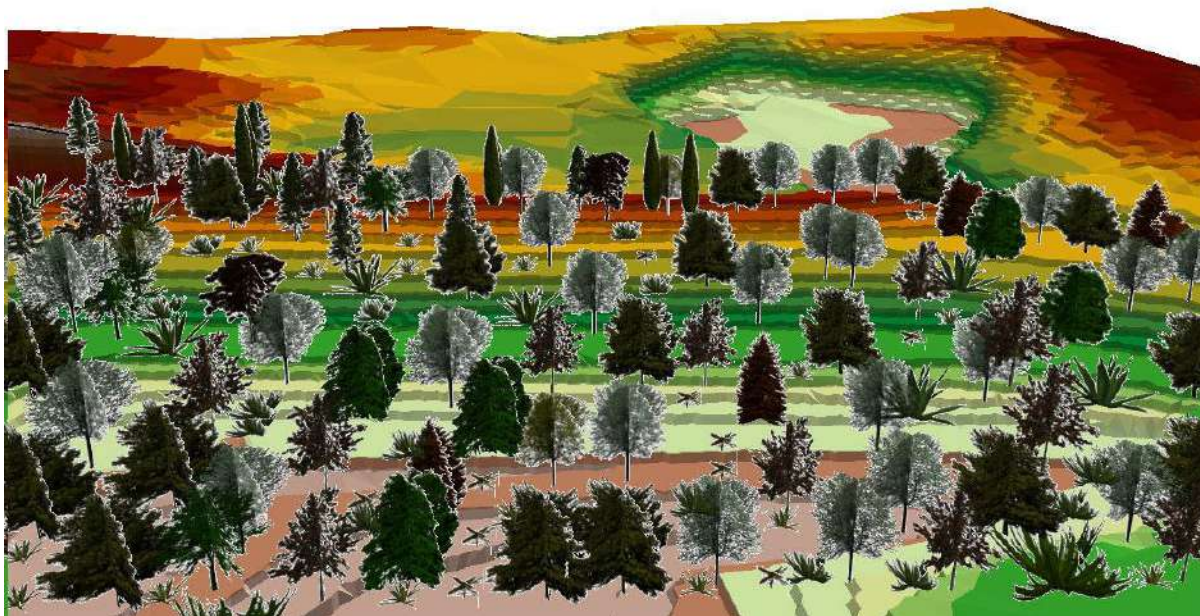
El resultado aproximado de una vista de frente de los taludes sería:

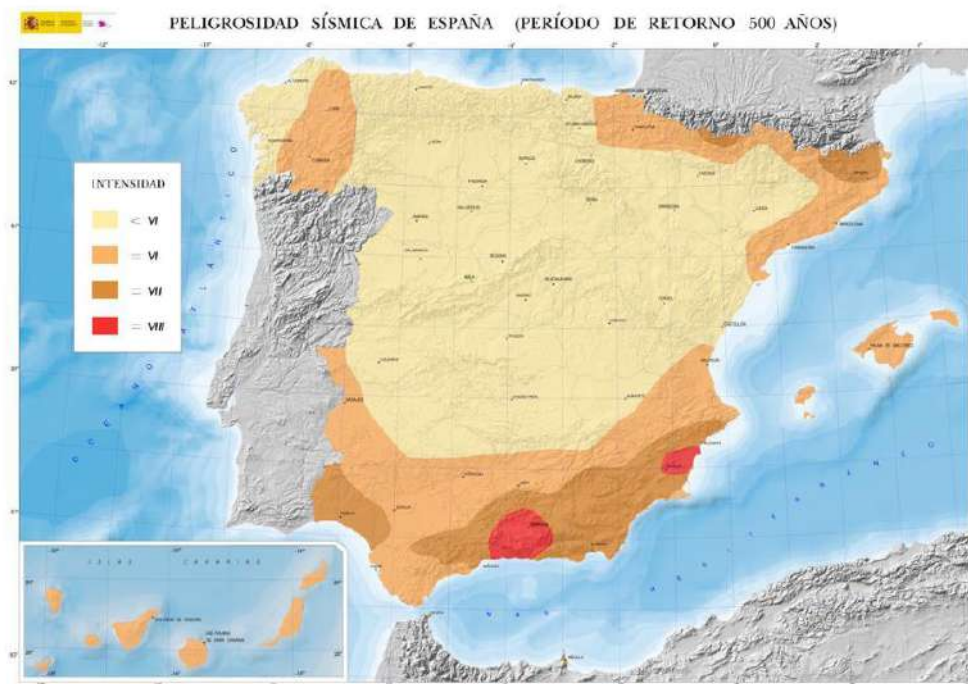
Fig 27. Mapa de riesgo sísmico en España. Valores de intensidad.

En las siguientes figuras se reproducen los mapas de peligrosidad sísmica de España generados por el IGN, en base a criterios de intensidad y aceleración sísmica (periodo de retorno de 500 años).

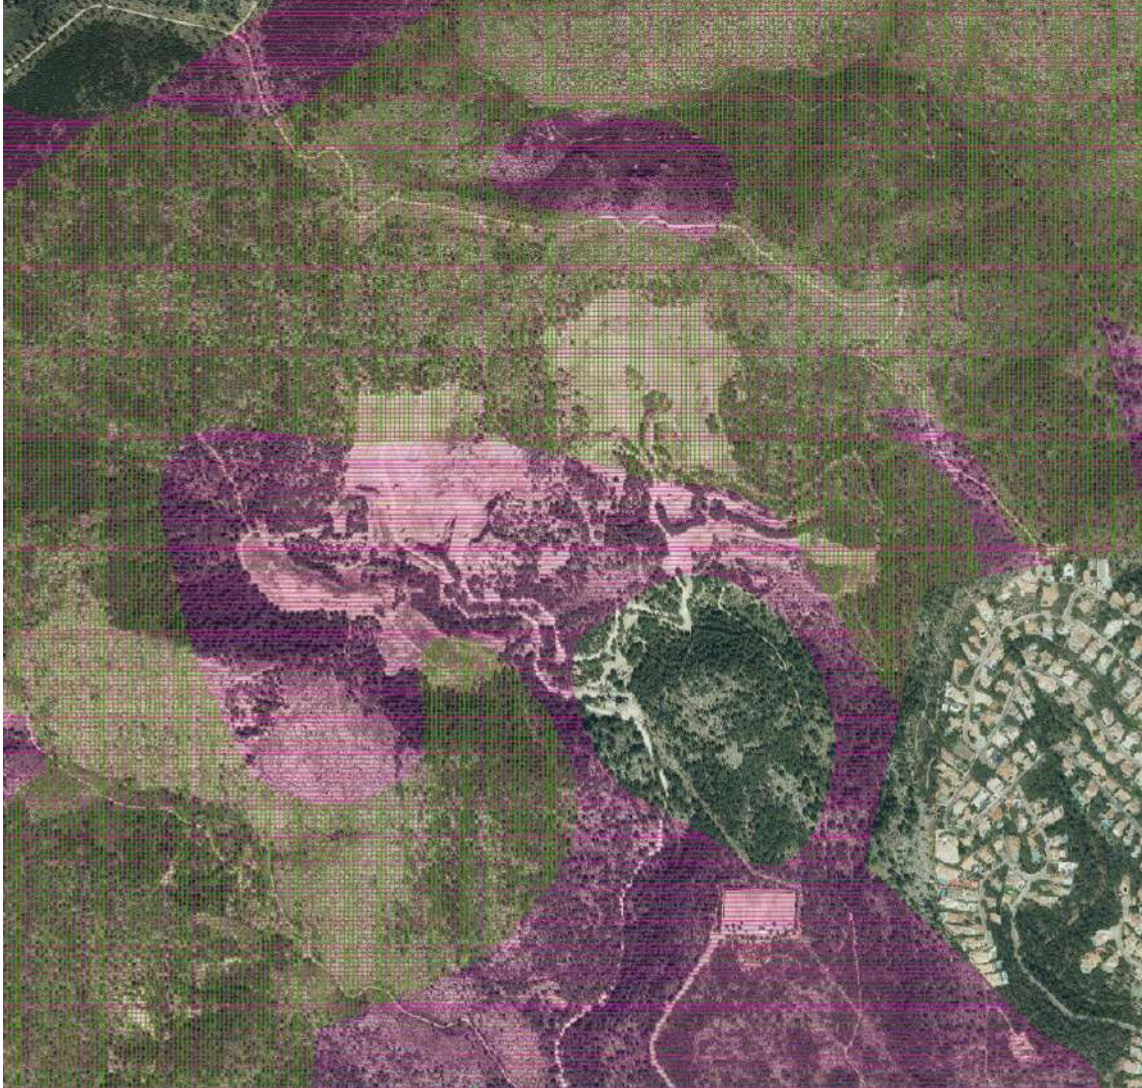
El mapa urbanístico de Islas Baleares señala que el ámbito de la cantera está afectado por un área de prevención de riesgo de erosión y un área de prevención de riesgo de deslizamientos. Al ser el ámbito de estudio una explotación minera, se hace necesario el estudio del riesgo geológico desde el punto de vista de la estabilidad de los taludes

Fig 31. APR de erosión (magenta) y APR de desprendimiento (verde). Fuente IDEIB.

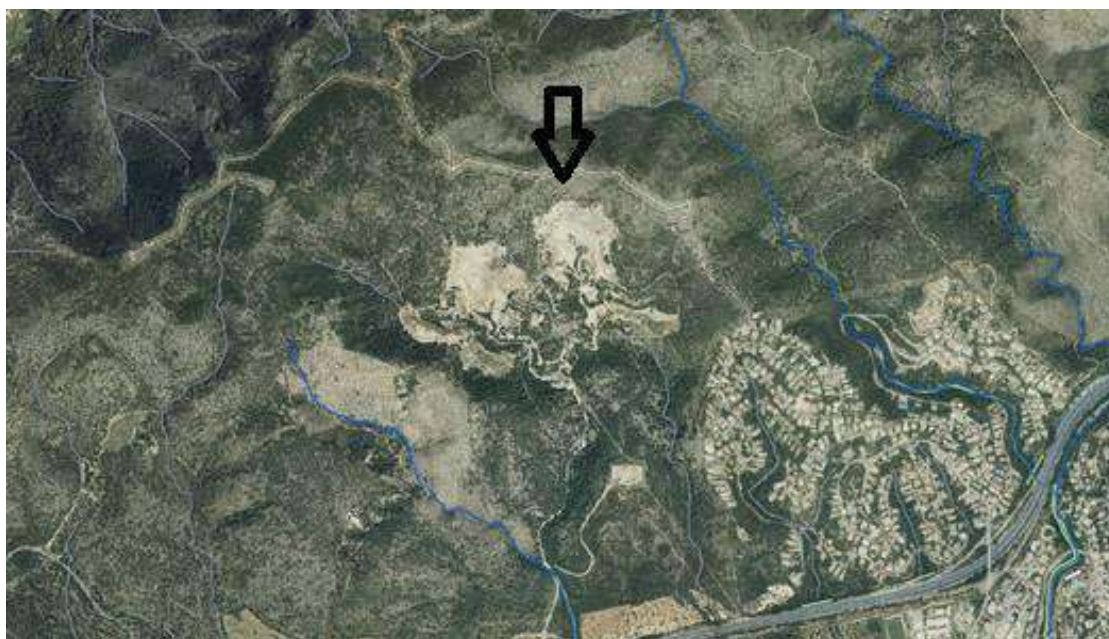
Visualmente extraemos de la cartografía de la CAIB, las áreas de riesgo potencial significativo por inundación (ARPS).

Fig 32. Zonas potencialmente inundables. IDEIB.

A partir de la cartografía de mapas de peligrosidad y de riesgo de inundación del RD 903/2010 para la demarcación hidrográfica de las Islas Baleares y atendiendo al Plan especial de riesgo de inundaciones (Decreto 40/2005 de 22 d'abril, BOIB núm. 141 ext. 23/09/2005), INUNBAL, apartado 18.2, Zonas inundables detectadas, concluimos que la zona objeto de estudio no pertenece a ninguna área con riesgo potencial significativo de inundación (ARPSIs).

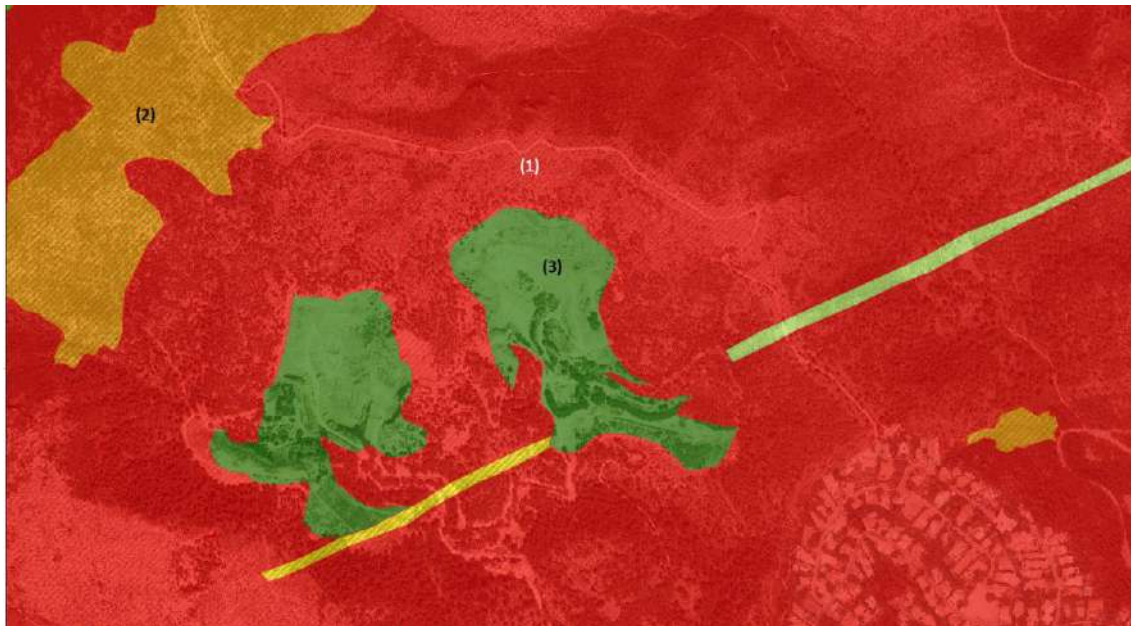
Fig 34. Mapa de riesgo de incendio forestal. 1 Riesgo extremadamente alto. 2 Riesgo muy alto. 3 Sin riesgo (cantera). IDEIB.

Entrando en el Plan especial frente al riesgo de incendios forestales, INFOBAL y las áreas de riesgo potencial significativo, localizamos en el ámbito de estudio zonas con riesgo de incendio potencial de diferente categoría, pero adyacente a la cantera Ses Vinyes, únicamente tenemos áreas forestales de riesgo extremadamente alto, formadas por vegetación de garriga y pino principalmente.

El nivel de riesgo en la zona (2) se debe a la presencia de especies potencialmente arbóreas con una espesura superior al 5% y uso forestal. El modelo de combustible estima una cantidad de materia seca de 10-15 t/ha que equivale aproximadamente al modelo 7 de Rothemel.
