PROYECTO DE RESTAURACION DE CANTERA CLOT D'EN DALMAU (Nº 256)

SOLICITUD PARA LA DETERMINACIÓN DEL ALCANCE DEL ESTUDIO DE IMPACTO  
AMBIENTAL

EXPLOTACIÓN MINERA: CLOT D'EN DALMAU, Nº 256

TÉRMINO MUNICIPAL: CALVIÀ

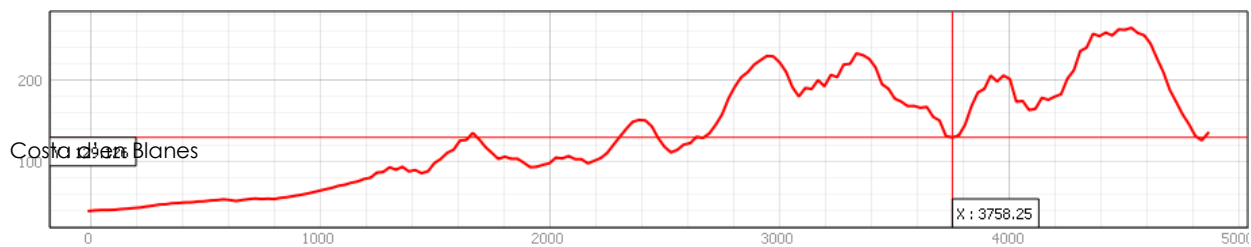
Fig. 13. Eje A

Se aprecia en el eje A, de norte a sur, como la visibilidad de la explotación desde el sector sur está condicionada por las elevaciones existentes frente a la explotación. A medida que nos alejamos de la misma, la visibilidad se incrementa.

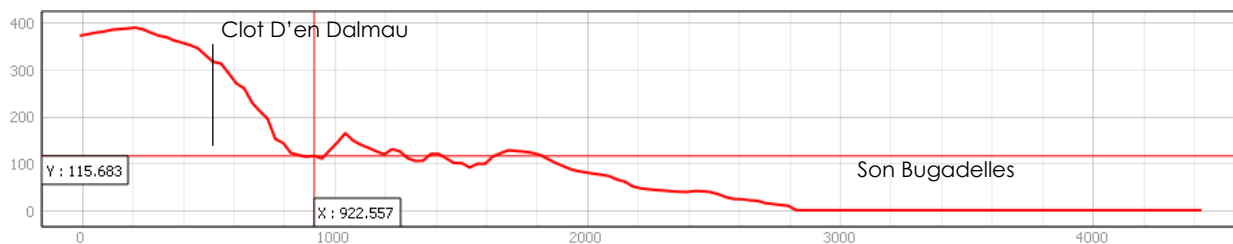
Fig. 14. Eje B

En un segundo eje trazado (B) el resultado se ha observado sobre el polígono de Son Bugadelles, donde la visual se encuentra bloqueada por efecto del relieve
